## Mesure de Radon

Adresse: Rue de Noisetiers XX

Lieu: 2345 Les Breuleux

Période de mesure: 26 juin au 29 juin 2015

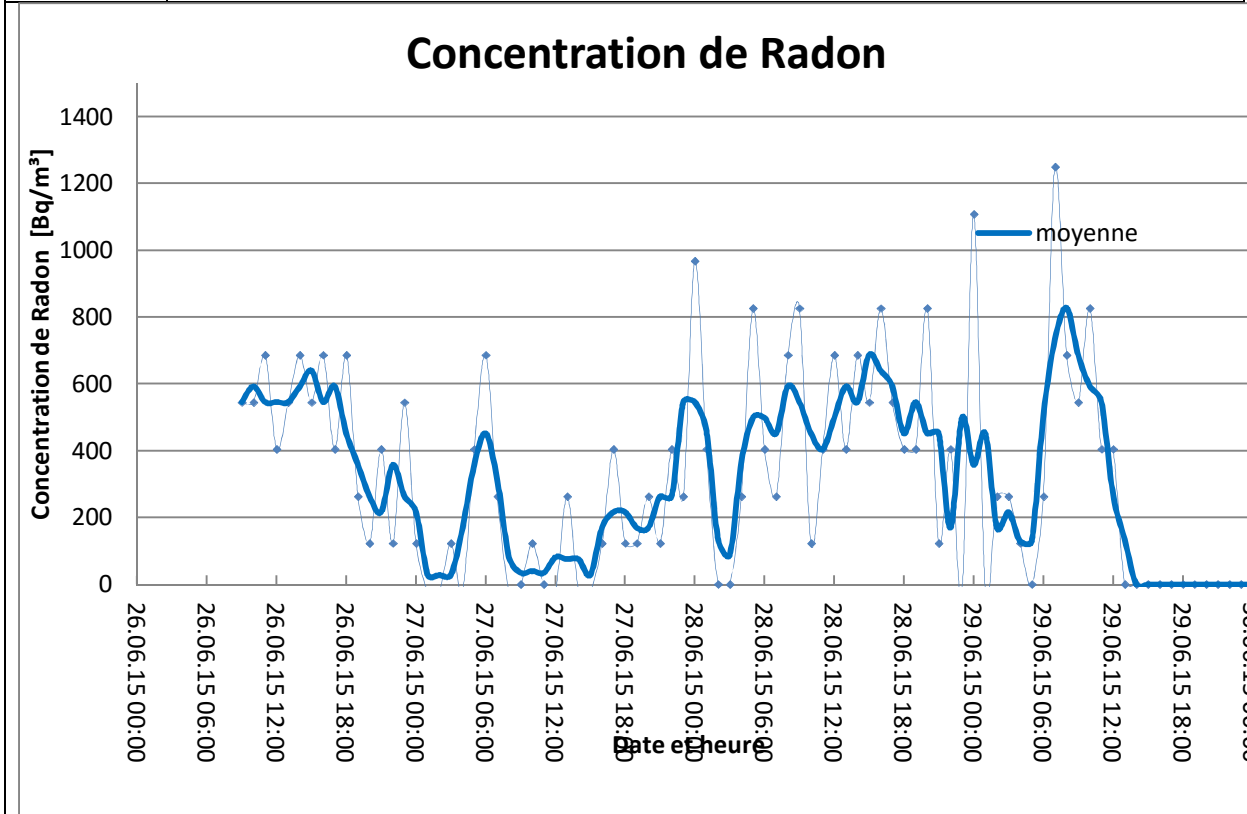
12	CH NE
----	-------

Seule la pièce « chambre NE » révèle des concentrations de radon plus ou moins acceptable. Toutes les autres pièces révèlent des concentrations trop élevée de radon. En analysant de plus près, on constate que la principale source de radon est située à la salle de bain. Une seconde source de radon, moins importante, se situe au niveau de la chaufferie.

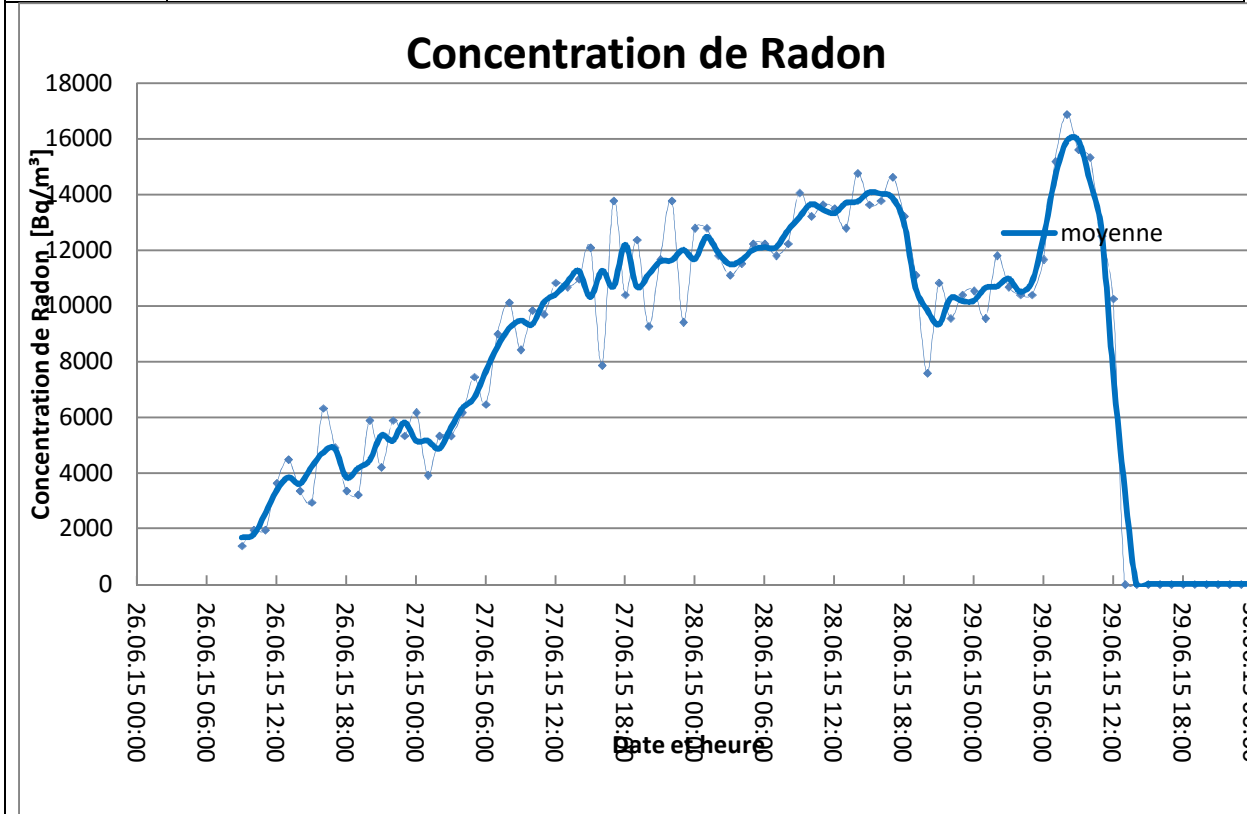
99	SDB
----	-----

S'agissant des conditions de mesures, lors de l'installation des détecteurs de radon, toutes les portes ont été fermées afin de pouvoir localiser les sources de radon. Sur le graphique de la concentration de radon mesuré à la salle de bain, on constate une augmentation régulière de la concentration de radon dès la fermeture de la porte (début de la mesure). La concentration y augmente durant les deux premiers jours pour ensuite se stabiliser aux alentours de 14'000 Bq/m<sup>3</sup>.

Les problèmes d'infiltration du radon étant très proches géographiquement (chaufferie et salle de bain), il sera relativement aisé de créer une dépression sous le radier proche de ces infiltrations. Pour cela, il s'agira de carotter la fondation sous le radier et d'y brancher une pompe. Cette dernière aspirera le radon avant qu'il ne pénètre dans la maison. Un exemple d'une situation comparable est montré dans les photos ci-après. Avant de procéder à une telle étape, j'ai contacté 3 fois le bureau d'architecture de M. XXX pour obtenir un plan de coupe de la maison à cet endroit, et ainsi confirmer ma stratégie. J'attends toujours !

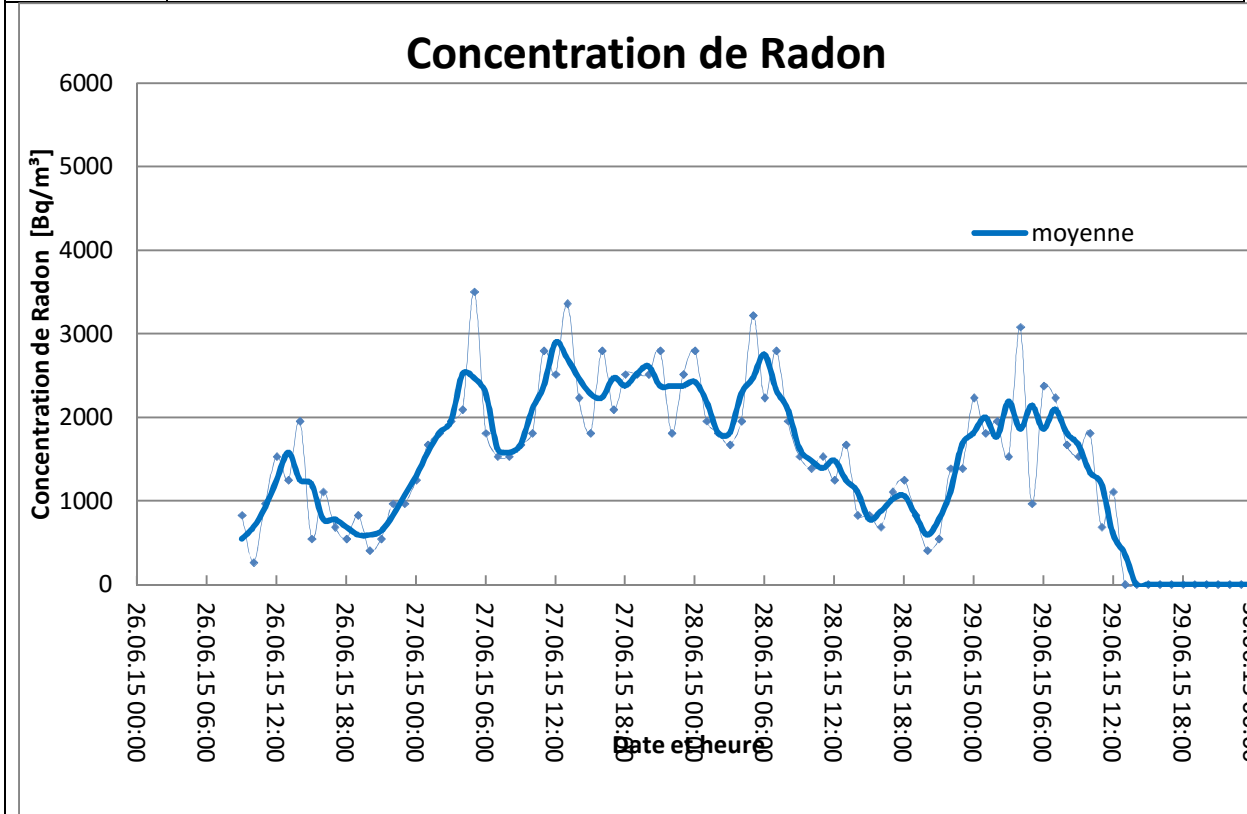
40 Chaufferie

La présence de radon dans les autres pièces est certainement due à cette très haute concentration de radon à la salle de bain et également la présence d'émanation de radon dans la chaufferie.
