Mesure de Radon

Nom: XXX Canton: JU
Prénom: No.
Adresse: Rue de Noisetiers XX Courriel: XX
Lieu: 2345 Les Breuleux Tel. :

Période de mesure: 26 juin au 29 juin 2015

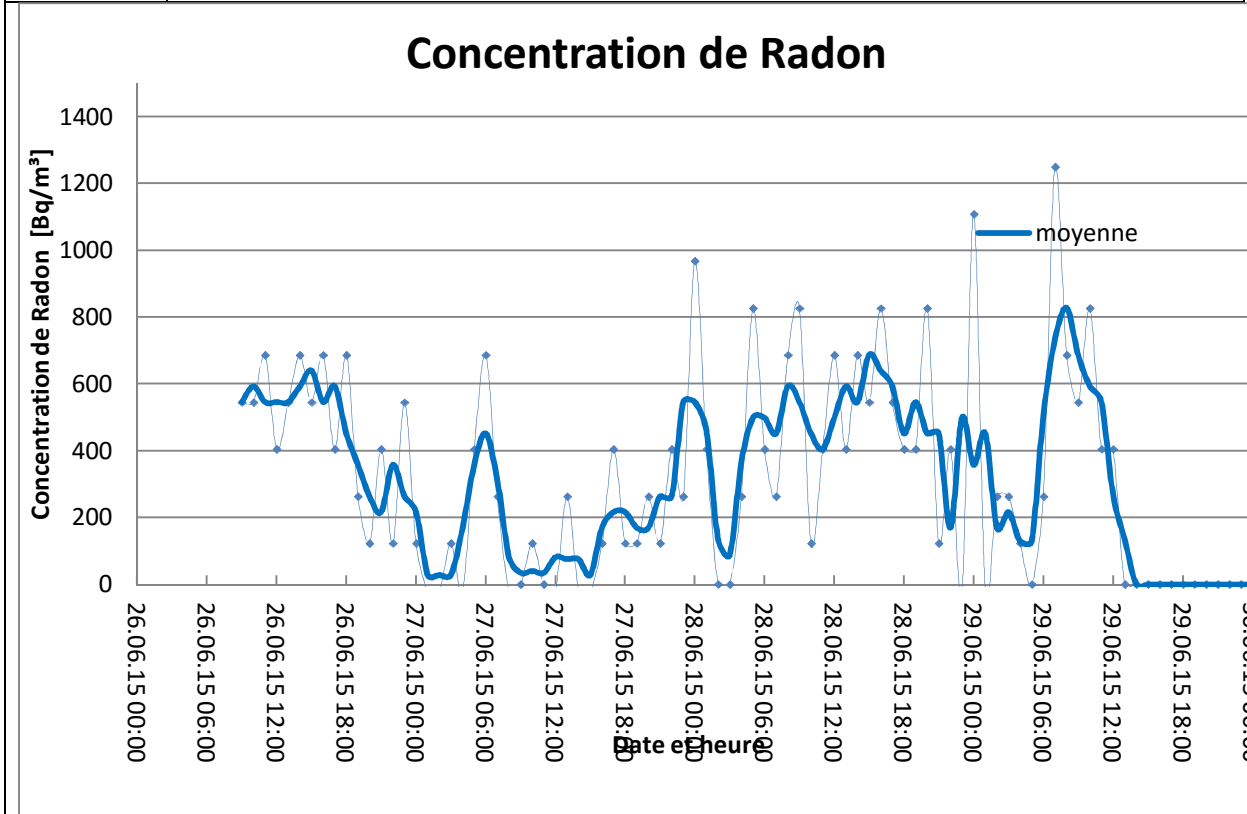
12	CH NE
----	-------

Seule la pièce « chambre NE » révèle des concentrations de radon plus ou moins acceptable. Toutes les autres pièces révèlent des concentrations trop élevée de radon. En analysant de plus près, on constate que la principale source de radon est située à la salle de bain. Une seconde source de radon, moins importante, se situe au niveau de la chaufferie.

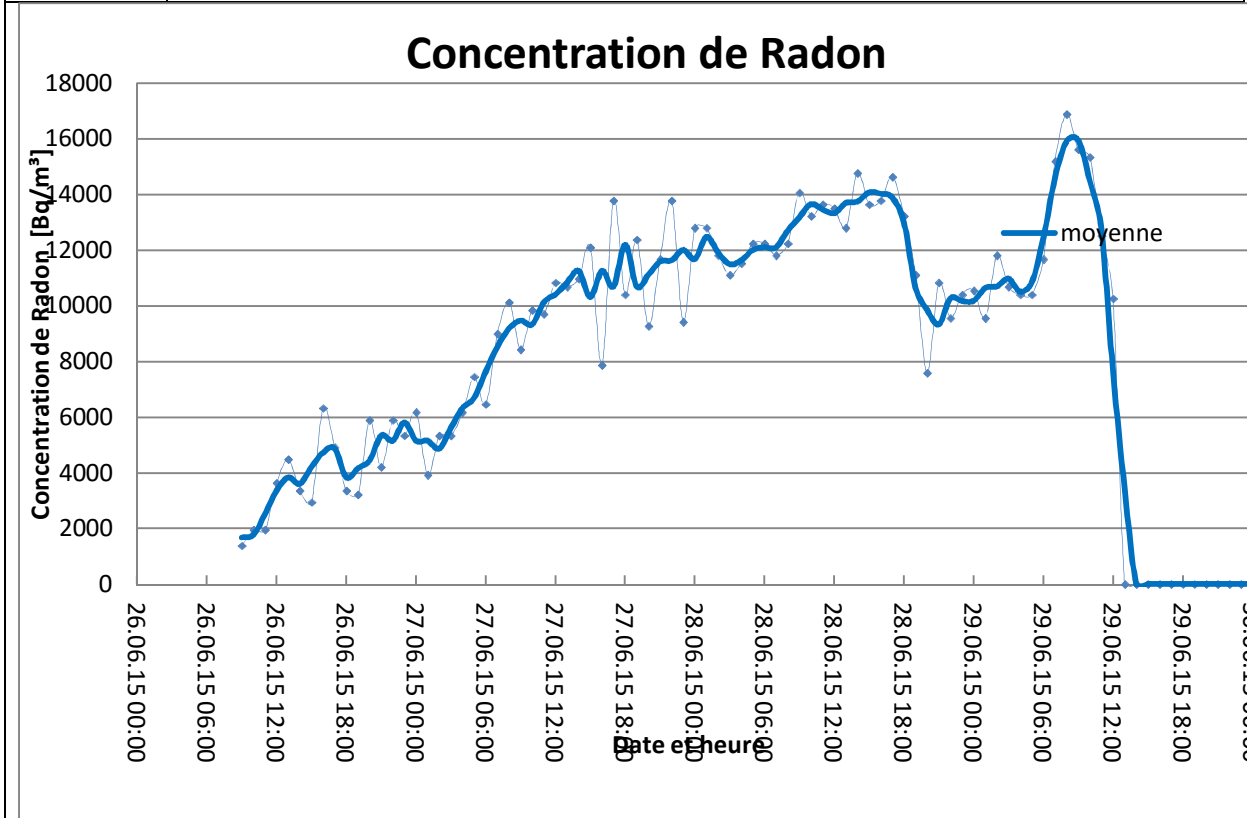
99	SDB
----	-----

S'agissant des conditions de mesures, lors de l'installation des détecteurs de radon, toutes les portes ont été fermées afin de pouvoir localiser les sources de radon. Sur le graphique de la concentration de radon mesuré à la salle de bain, on constate une augmentation régulière de la concentration de radon dès la fermeture de la porte (début de la mesure). La concentration y augmente durant les deux premiers jours pour ensuite se stabiliser aux alentours de 14'000 Bq/m³.

Les problèmes d'infiltration du radon étant très proches géographiquement (chaufferie et salle de bain), il sera relativement aisé de créer une dépression sous le radier proche de ces infiltrations. Pour cela, il s'agira de carotter la fondation sous le radier et d'y brancher une pompe. Cette dernière aspirera le radon avant qu'il ne pénètre dans la maison. Un exemple d'une situation comparable est montré dans les photos ci-après. Avant de procéder à une telle étape, j'ai contacté 3 fois le bureau d'architecture de M. XXX pour obtenir un plan de coupe de la maison à cet endroit, et ainsi confirmer ma stratégie. J'attends toujours !

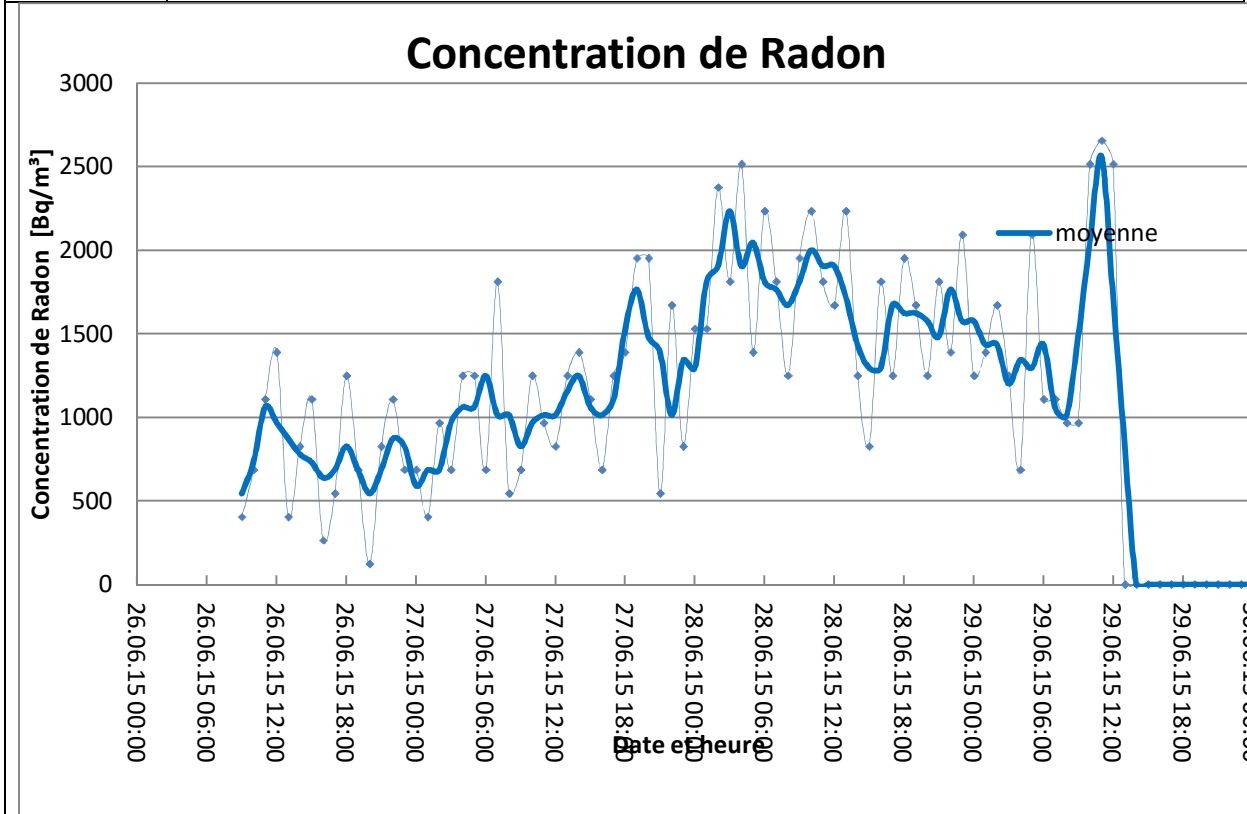
43	Séjour O
----	----------

La présence de radon dans les autres pièces est certainement due à cette très haute concentration de radon à la salle de bain et également la présence d'émanation de radon dans la chaufferie.

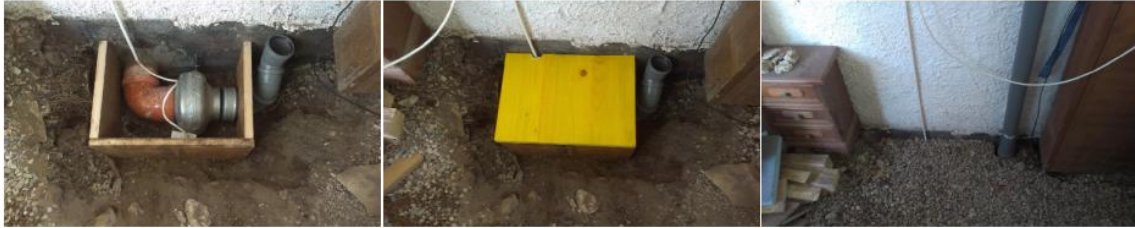
Photos installation puisard extérieur à Saint-Cergues, de gauche à droite, installation pompe sous le radier – pose du couvercle sur le châssis de protection – installation terminée
