## Mesure de Radon

Adresse: Rue de Noisetiers XX

Lieu: 2345 Les Breuleux

Période de mesure: 26 juin au 29 juin 2015

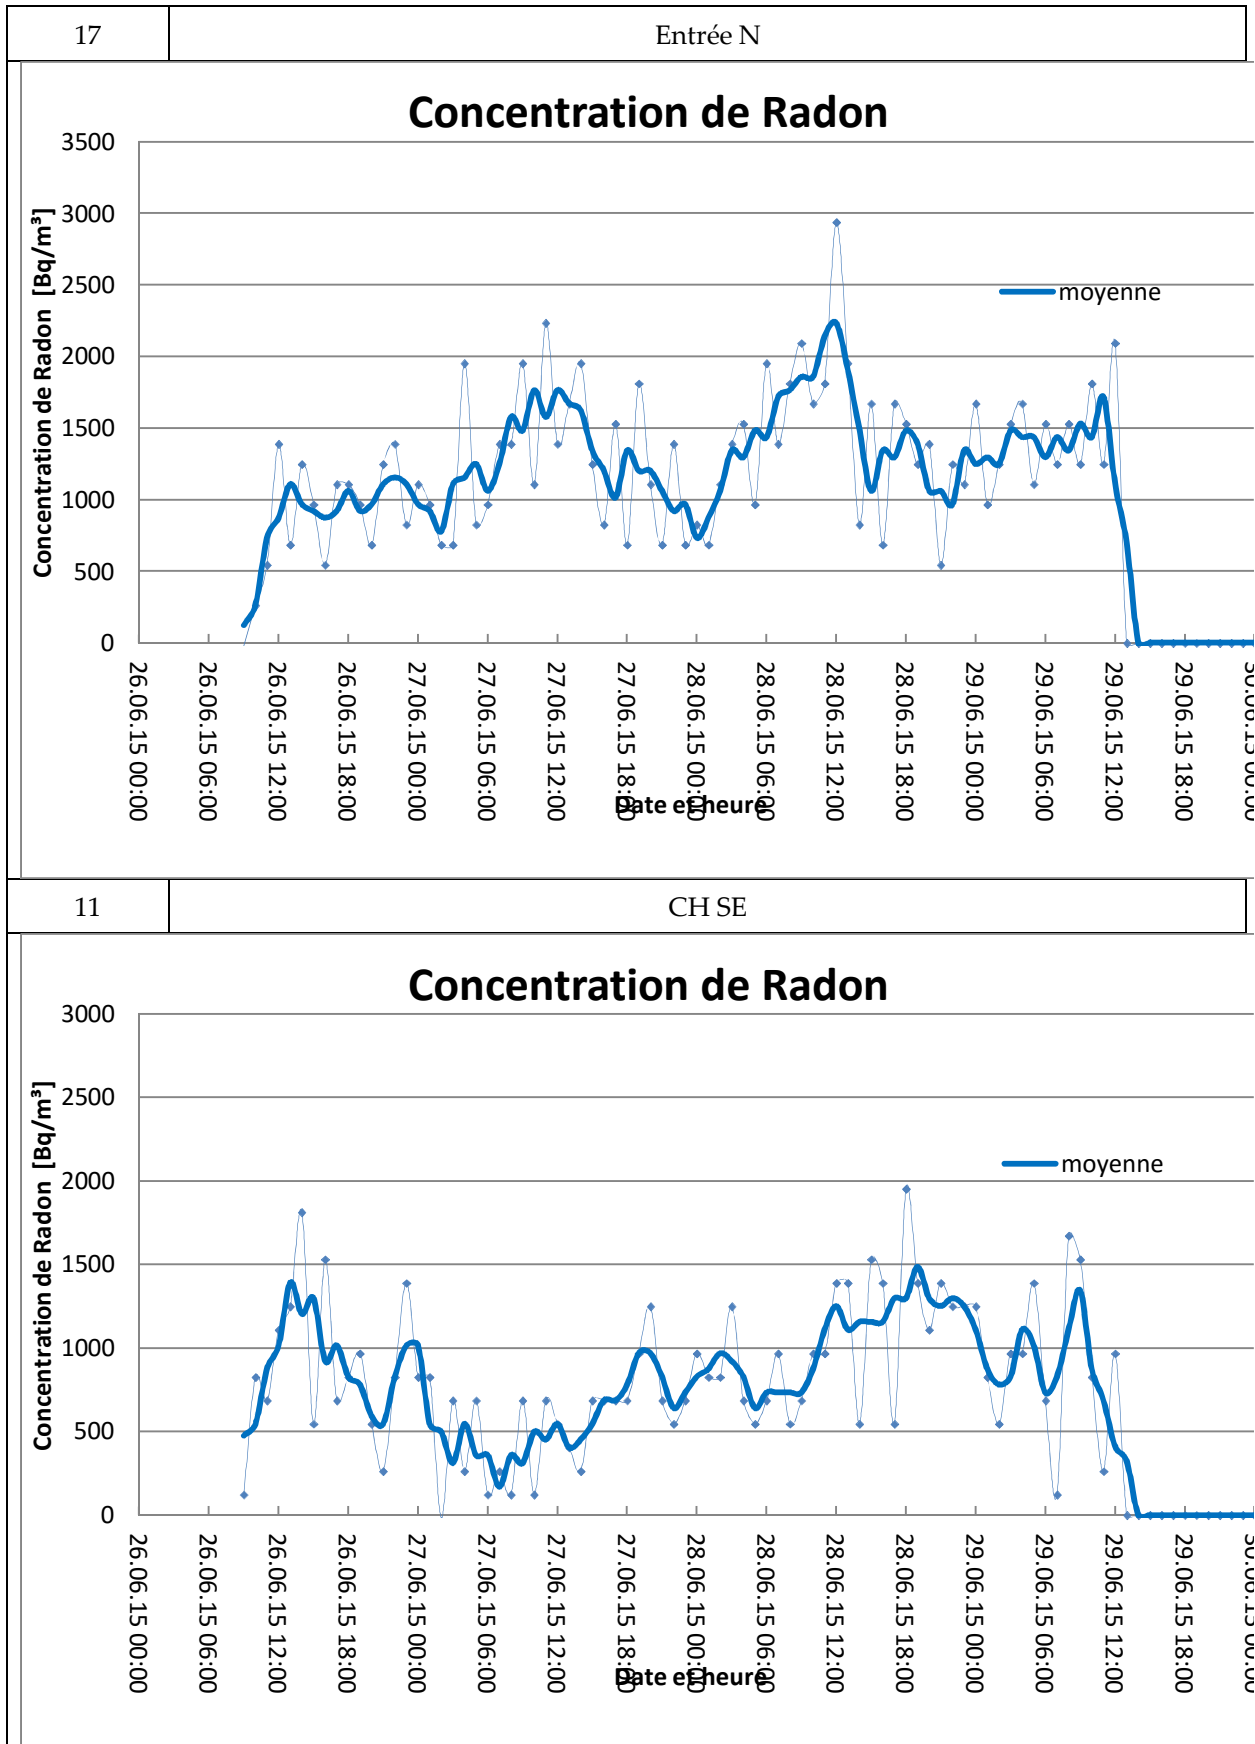
8. Courbes des mesures:

Seule la pièce « chambre NE » révèle des concentrations de radon plus ou moins acceptable. Toutes les autres pièces révèlent des concentrations trop élevée de radon. En analysant de plus près, on constate que la principale source de radon est située à la salle de bain. Une seconde source de radon, moins importante, se situe au niveau de la chaufferie.

S'agissant des conditions de mesures, lors de l'installation des détecteurs de radon, toutes les portes ont été fermées afin de pouvoir localiser les sources de radon. Sur le graphique de la concentration de radon mesuré à la salle de bain, on constate une augmentation régulière de la concentration de radon dès la fermeture de la porte (début de la mesure). La concentration y augmente durant les deux premiers jours pour ensuite se stabiliser aux alentours de 14'000 Bq/m<sup>3</sup>.

Les problèmes d'infiltration du radon étant très proches géographiquement (chaufferie et salle de bain), il sera relativement aisé de créer une dépression sous le radier proche de ces infiltrations. Pour cela, il s'agira de carotter la fondation sous le radier et d'y brancher une pompe. Cette dernière aspirera le radon avant qu'il ne pénètre dans la maison. Un exemple d'une situation comparable est montré dans les photos ci-après. Avant de procéder à une telle étape, j'ai contacté 3 fois le bureau d'architecture de M. XXX pour obtenir un plan de coupe de la maison à cet endroit, et ainsi confirmer ma stratégie. J'attends toujours !

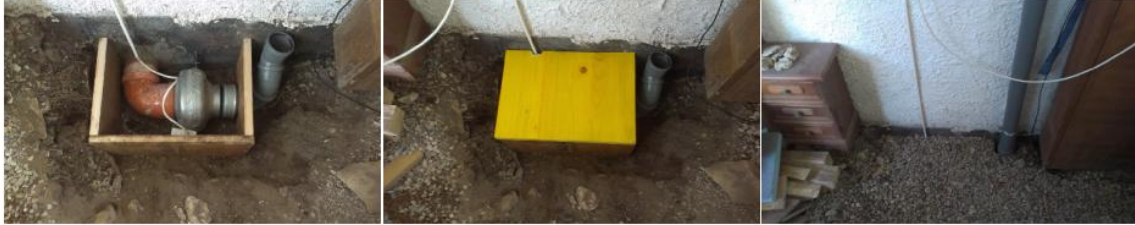
Photos installation puisard extérieur à Saint-Cergues, de gauche à droite, installation pompe sous le radier – pose du couvercle sur le châssis de protection – installation terminée
