Mesure de Radon

Nom: XXX Canton: JU
Prénom: No.
Adresse: Rue de Noisetiers XX Courriel: XX
Lieu: 2345 Les Breuleux Tel. :

Période de mesure: 26 juin au 29 juin 2015

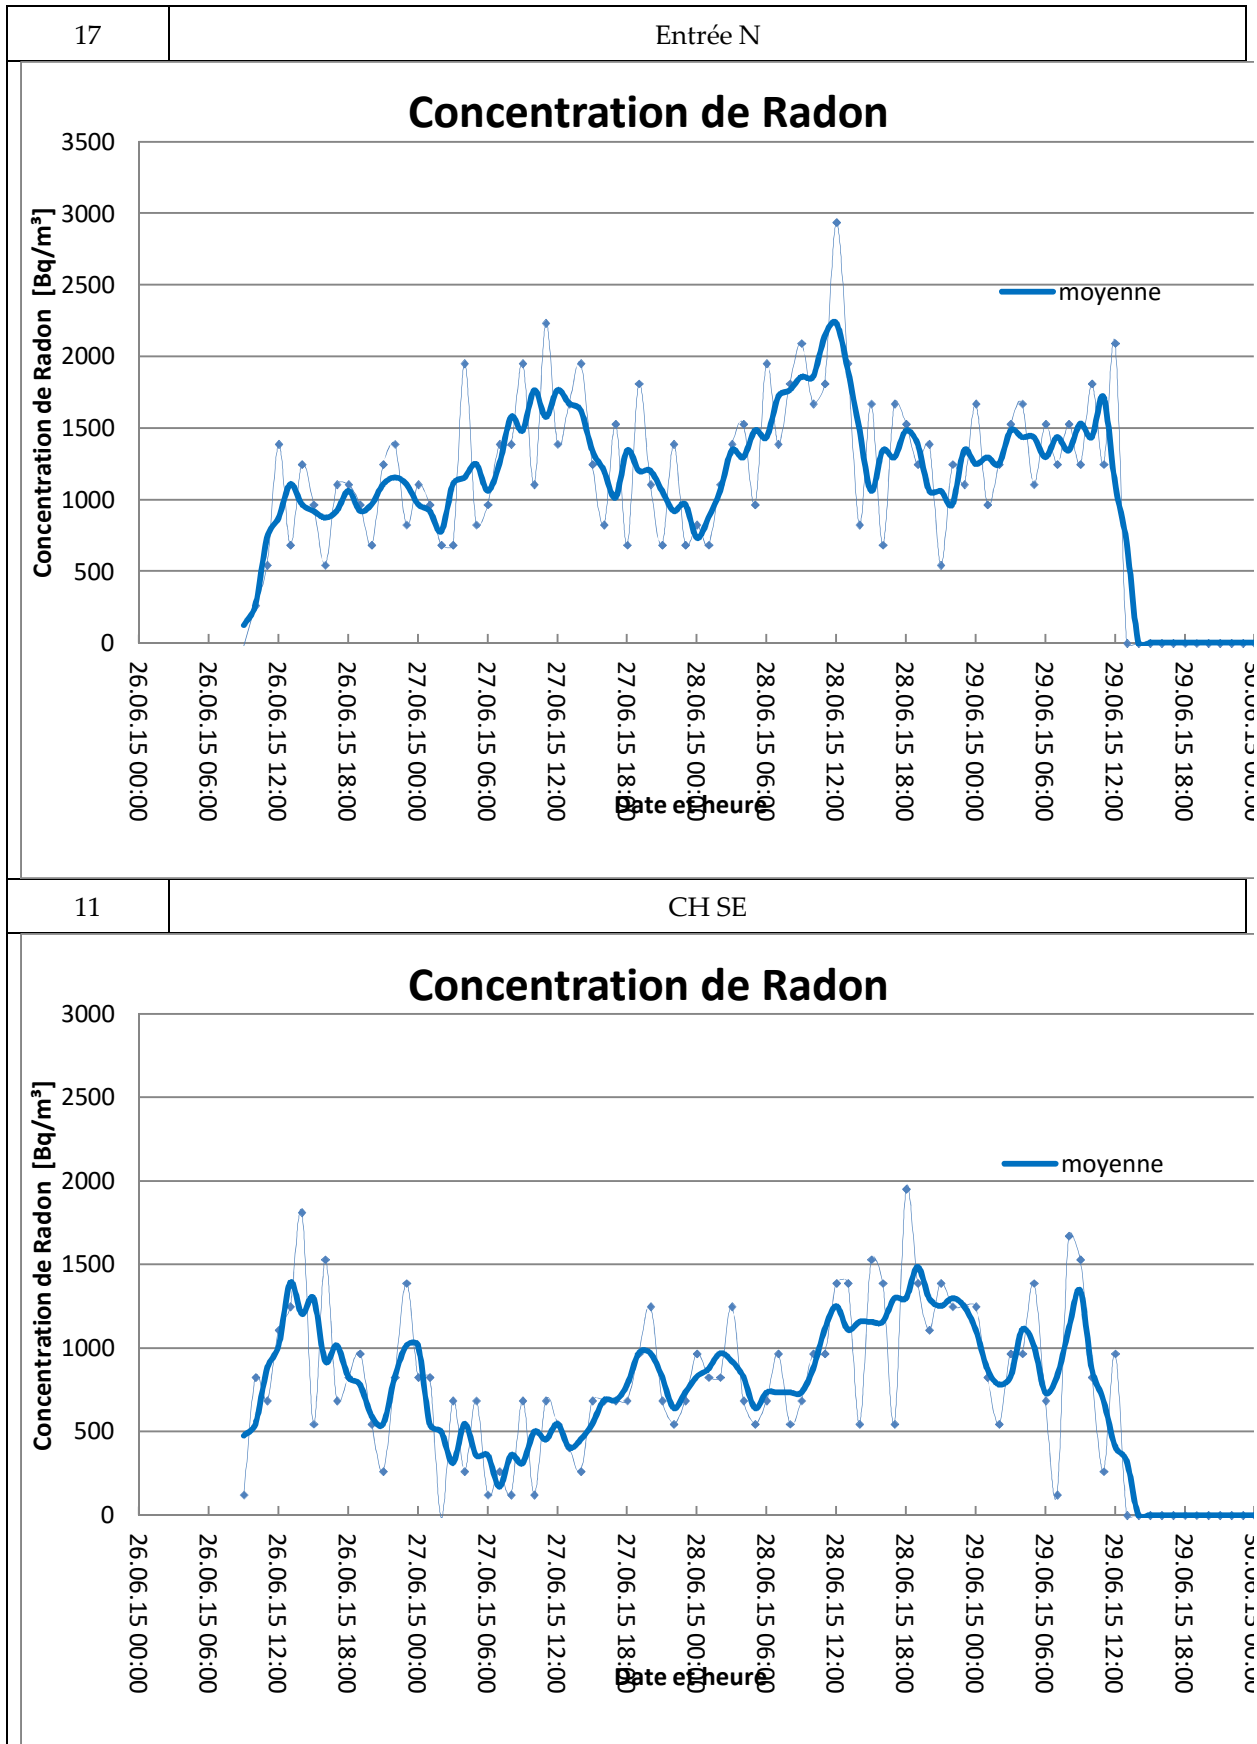
Seule la pièce « chambre NE » révèle des concentrations de radon plus ou moins acceptable. Toutes les autres pièces révèlent des concentrations trop élevée de radon. En analysant de plus près, on constate que la principale source de radon est située à la salle de bain. Une seconde source de radon, moins importante, se situe au niveau de la chaufferie.

Les problèmes d'infiltration du radon étant très proches géographiquement (chaufferie et salle de bain), il sera relativement aisé de créer une dépression sous le radier proche de ces infiltrations. Pour cela, il s'agira de carotter la fondation sous le radier et d'y brancher une pompe. Cette dernière aspirera le radon avant qu'il ne pénètre dans la maison. Un exemple d'une situation comparable est montré dans les photos ci-après. Avant de procéder à une telle étape, j'ai contacté 3 fois le bureau d'architecture de M. XXX pour obtenir un plan de coupe de la maison à cet endroit, et ainsi confirmer ma stratégie. J'attends toujours !
